**ANALIZA I PROCJENA RIZIKA ZRAKOPLOVNIH NESREĆA U
SLUČAJU OTKAZA KOMUNIKACIJSKOG I NAVIGACIJSKOG
SUSTAVA**

DIPLOMSKI RAD

**ANALYSIS AND RISK ASSESSMENT OF AIRCRAFT ACCIDENTS IN
CASE OF COMMUNICATION AND NAVIGATION SYSTEMS
FAILURE**

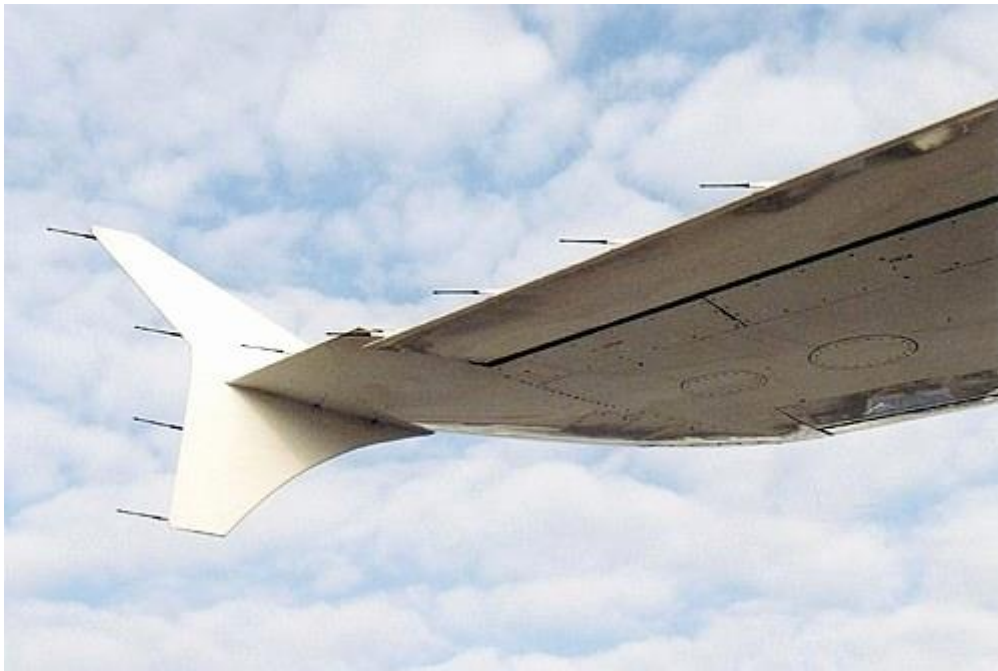
Statička pražnjenja ugrađuju se na pratećim rubovima primarnih površina za upravljanje letom što je prikazano na slici 6 i 7. Oni omogućuju postupno odvođenje statičkih električnih naboja tijekom leta.[8]

Slika 7. Statičko pražnjenje na primjeru zrakoplova A320, [19]

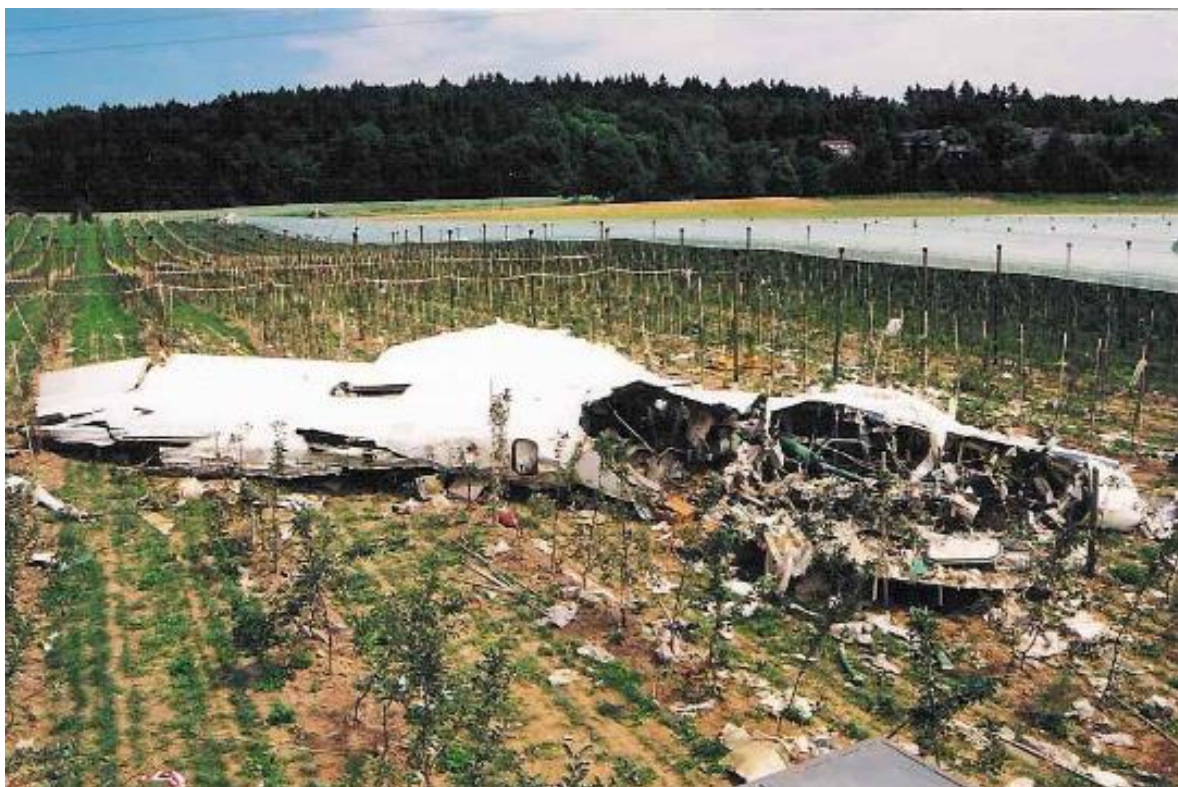
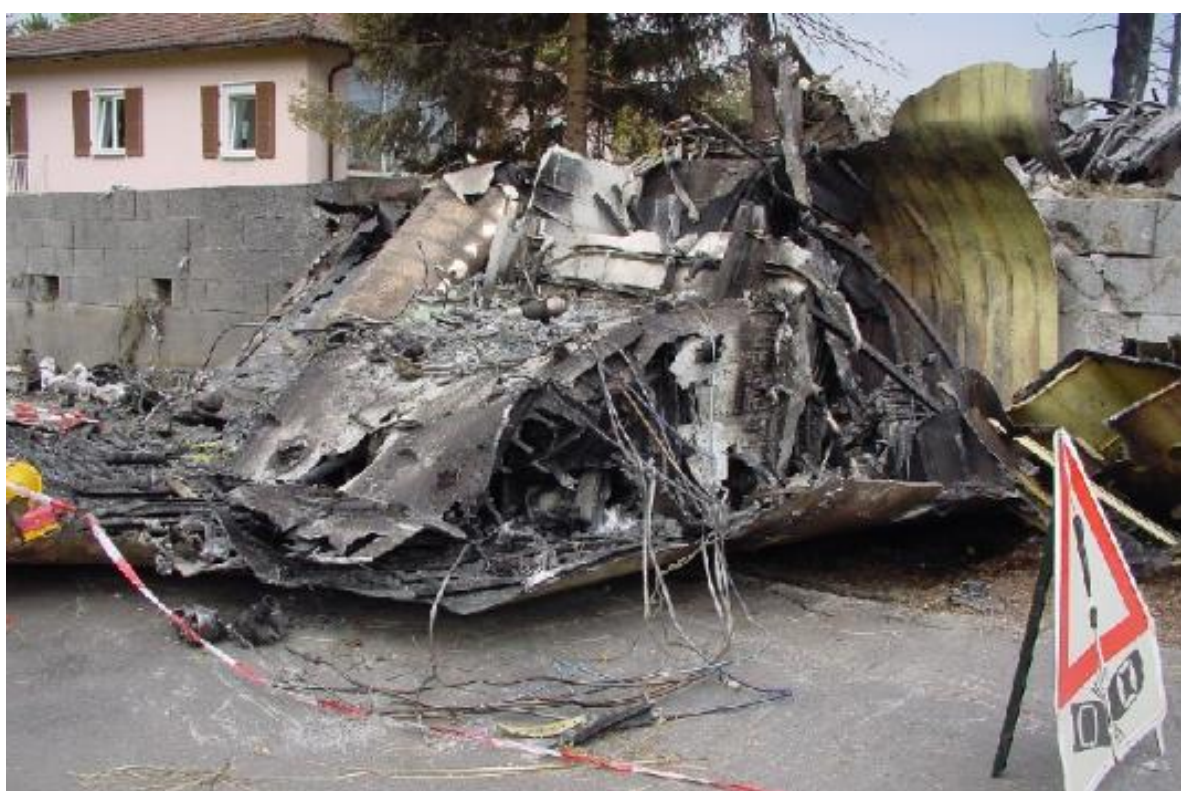
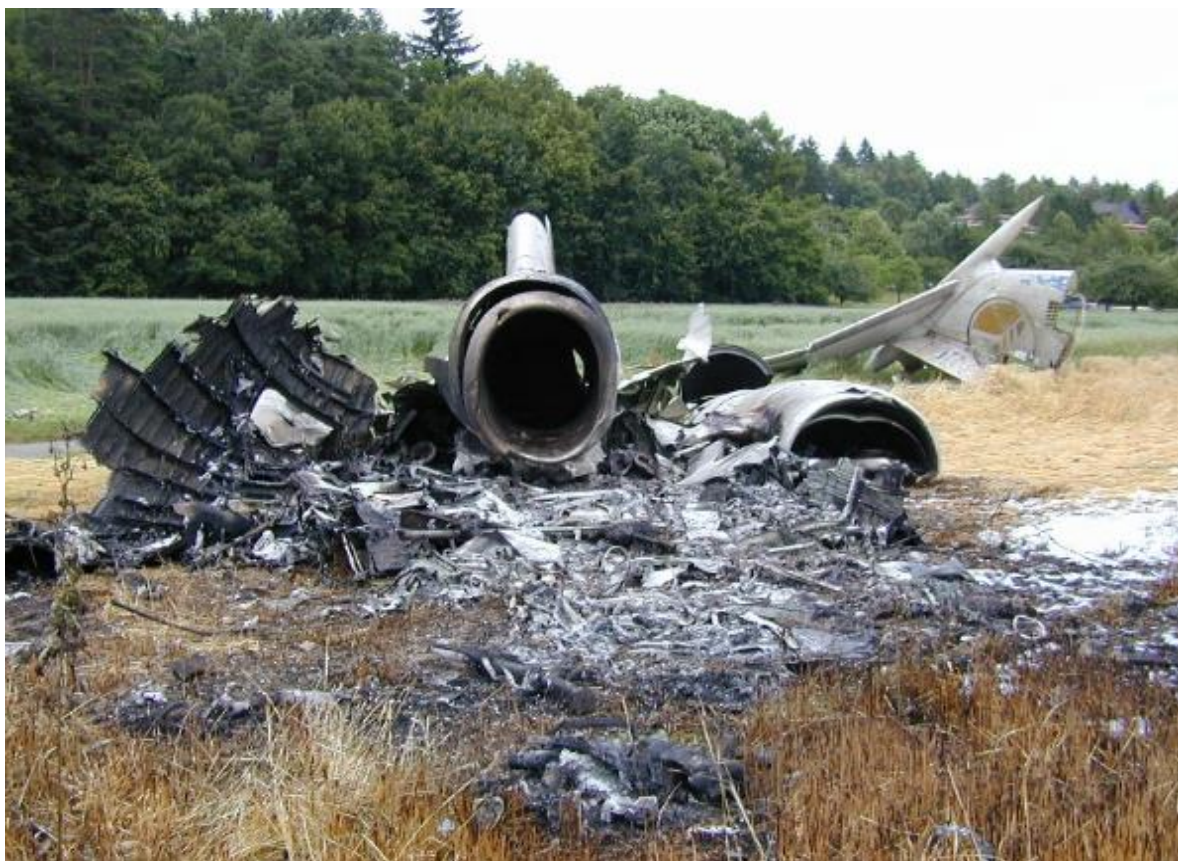
Na letu ova dva zrakoplova koja su doživjela veliku nesreću tijekom leta, od kojih nitko nije preživio, oba zrakoplova su uništena. Boeing B757-200 je izgubio većinu svog vertikalnog repa zbog sudara i uništile su ga udarne sile. Tupoljev TU154M se od siline udarca pri velikoj brzini prepolovio u nekoliko dijelova što je prikazano na slikama 17,18 i 19.

Slika 17: Prednji dio trupa zrakoplova, [15]

Slika 18. Središnji presjek krila zrakoplova, [15]

Slika 19: Stražnji dio trupa zrakoplova, [15]

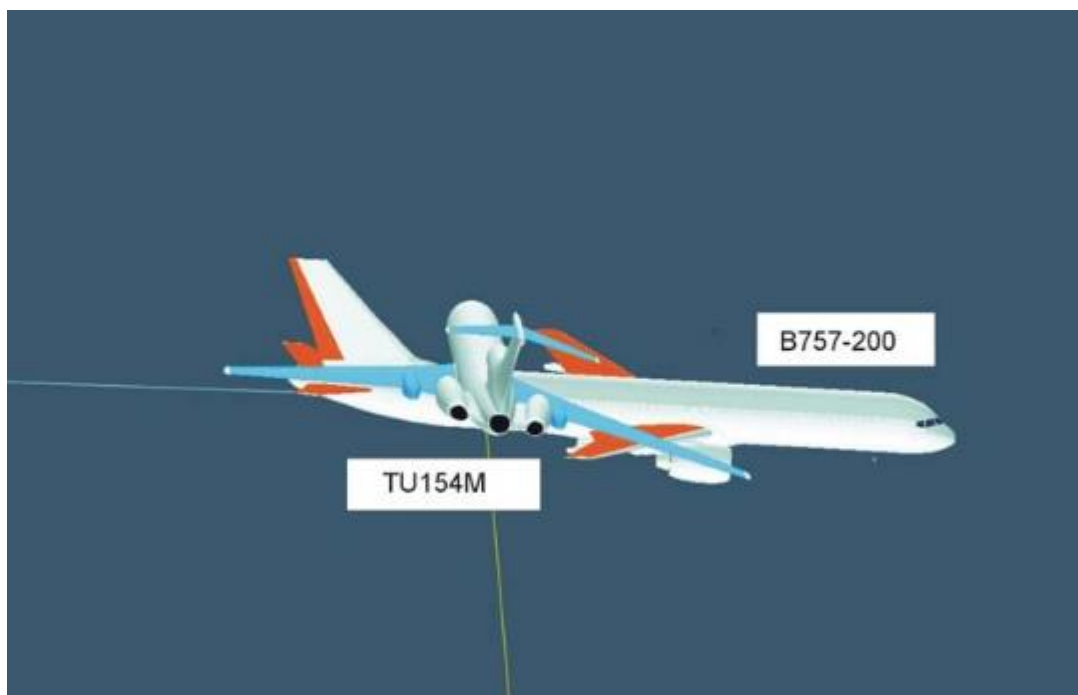
Slika 20: Rekonstrukcija zrakoplovne nesreće, [15]
